Barrio: Hato Rey

Sector: Barriada Israel

ESTUDIO DEL PROBLEMA DE INUNDACIONES
DEL MUNICIPIO DE SAN JUAN
RESUMEN DE HALLAZGOS

BARRIO: Hato Rey
SECTOR: Israel
BRIGADA: PEDRO DEL ROSARIO
MELVIN MORALES

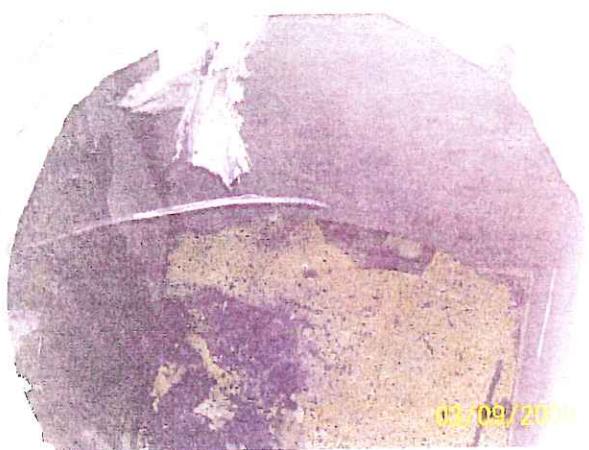
100_3506

Estructura con capa cemento en el fondo, se ve tubo hasta y con ancho

RECOMENDACION: ACCION INMEDIATA ACCION INTERMEDIA LARGO PLAZO
 PRIMERA VISITA LIMPIEZA, DESTAPAR
 SEGUNDA VISITA SE REQUIERE SEGUNDA VISITA

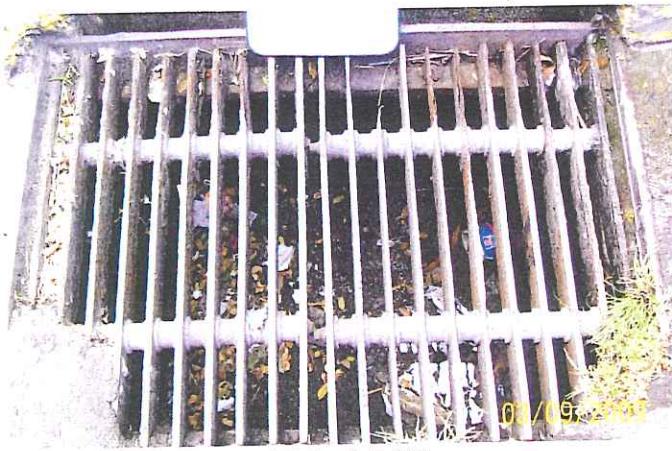
K12b-S018
CALLE CUBA
INT. AVE. BARBOSA
FRENTE EDIFICIO # 318
AL LADO TITO AUTO PARTS
HATO REY
BDA ISRAEL

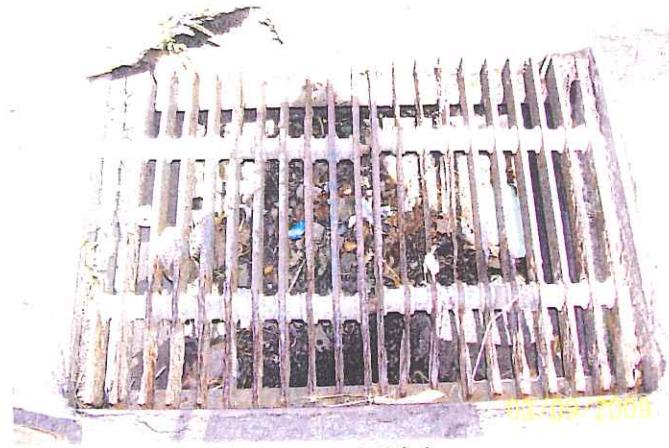
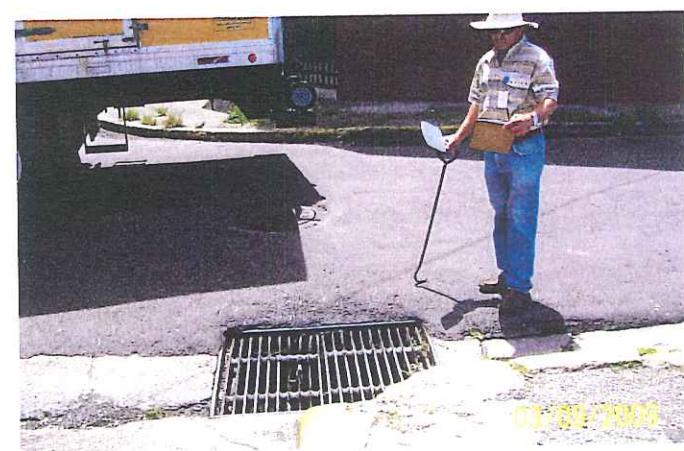
K12b-S017
CALLE CUBA
INT. AVE. BARBOSA
FRENTE TITO AUTO PARTS
HATO REY

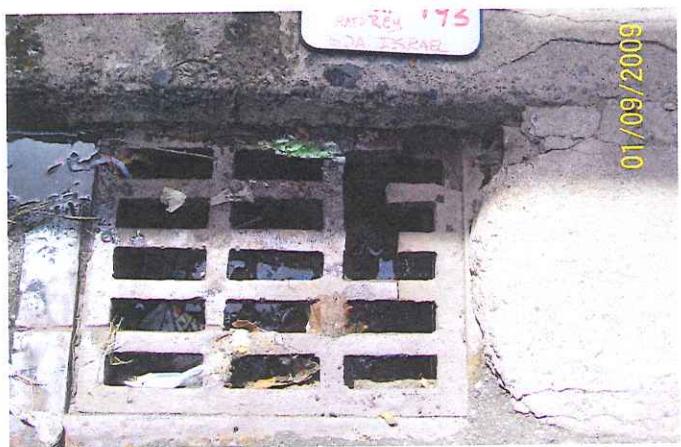
100_3373

Estructura con Parrilla Rota., Encantado con Objetos.
